ENGENHARIAS E TECNOLOGIAS

BALANCEAMENTO DA LINHA DE PINTURA E MONTAGEM DE ACABAMENTO EM UMA EMPRESA FABRICANTE DE IMPLEMENTOS RODOVIÁRIOS

Artigo original

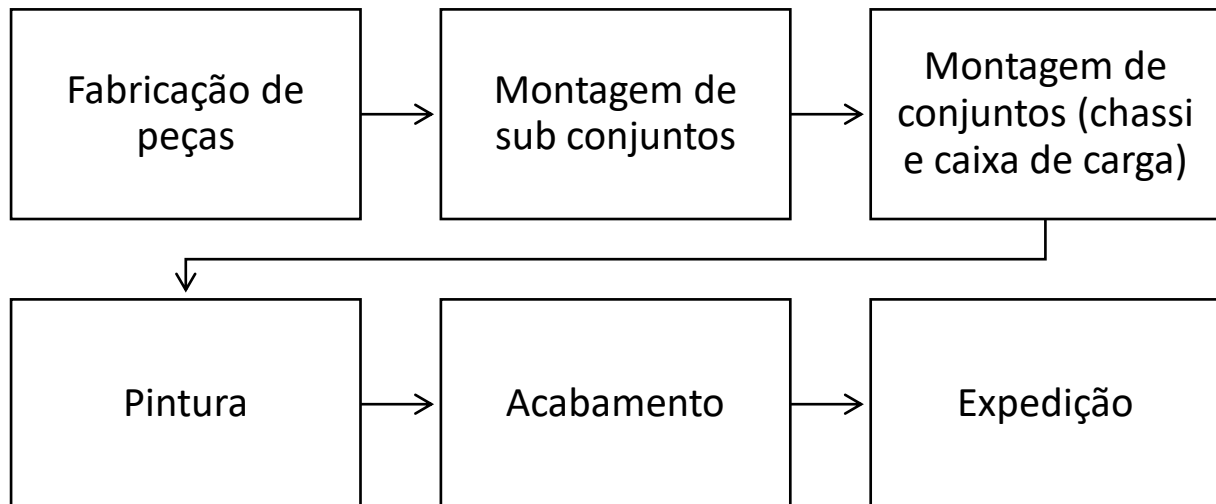
Figura 2 - Fluxograma do processo produtivo de fabricação de implementos rodoviários.

No setor de fabricação de peças inicia-se a produção dos produtos da empresa por meio das mais avançadas máquinas de corte e dobra disponíveis no *layout* da empresa. Este setor produz aproximadamente 90% das peças que serão utilizadas nas estruturas dos produtos e, o restante, 10% são comprados de fornecedores externos quando a fabricação ou adaptação do processo produtivo for economicamente inviável.

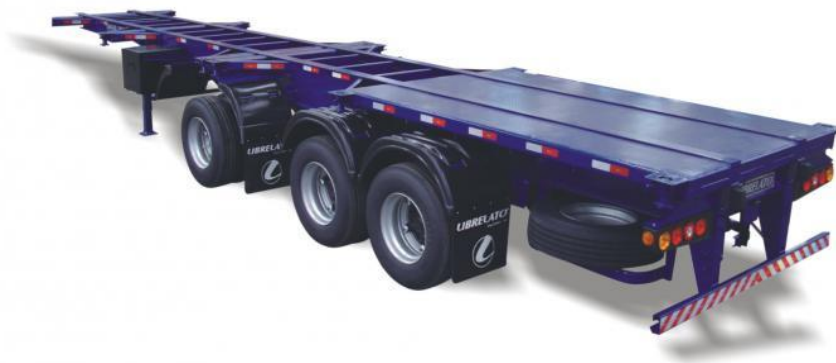
Figura 3 - Semirreboque Chassi Container.

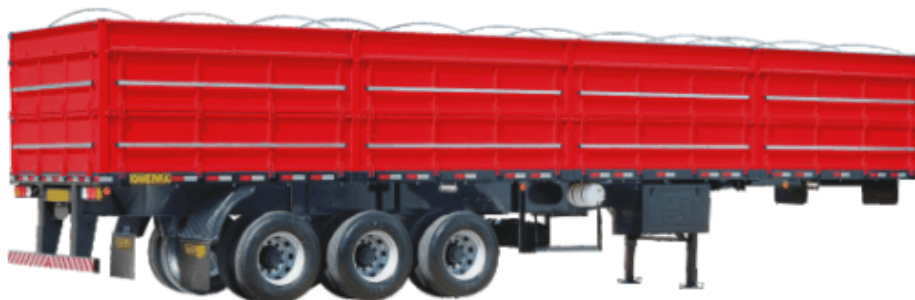
Figura 4 - Semirreboque Graneleiro

Já o Sr. Graneleiro é destinado principalmente para o transporte de grãos, possuindo assoalho de madeira e caixa de carga (Figura 4). Vale salientar que a pintura da caixa de carga do implemento é realizada em outra filial da empresa, não fazendo parte deste estudo.

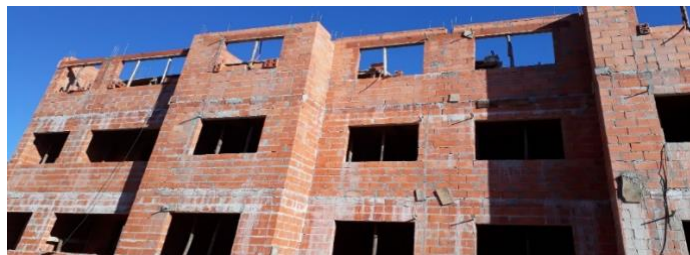
Figura 4 – Fachada lateral da obra em estudo.

A obra em estudo trata-se de uma residência multifamiliar executada a partir de blocos cerâmicos, situada no bairro Baixada Fluminense, na cidade de Urussanga-SC. É composta por 02 blocos com 03 pavimentos cada, sendo que o primeiro bloco possui um total de 12 apartamentos, enquanto o segundo bloco possui uma ramificação apresentando assim na primeira parte, 03 pavimentos com 04 apartamentos cada, e na segunda parte 03 pavimentos com 02 apartamentos por andar. A Figura 4 apresenta uma imagem da fachada lateral em execução da obra.

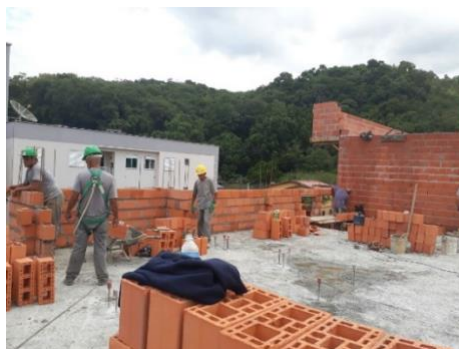
Figura 5 – Funcionários executando o serviço de elevação da alvenaria estrutural.

A equipe direta consistia em 5 pedreiros, 4 serventes, 1 armador e 1 mestre de obra. Essa quantidade sofria variação conforme a demanda dos serviços. A Figura 5 mostra os funcionários trabalhando na obra nos serviços de alvenaria.

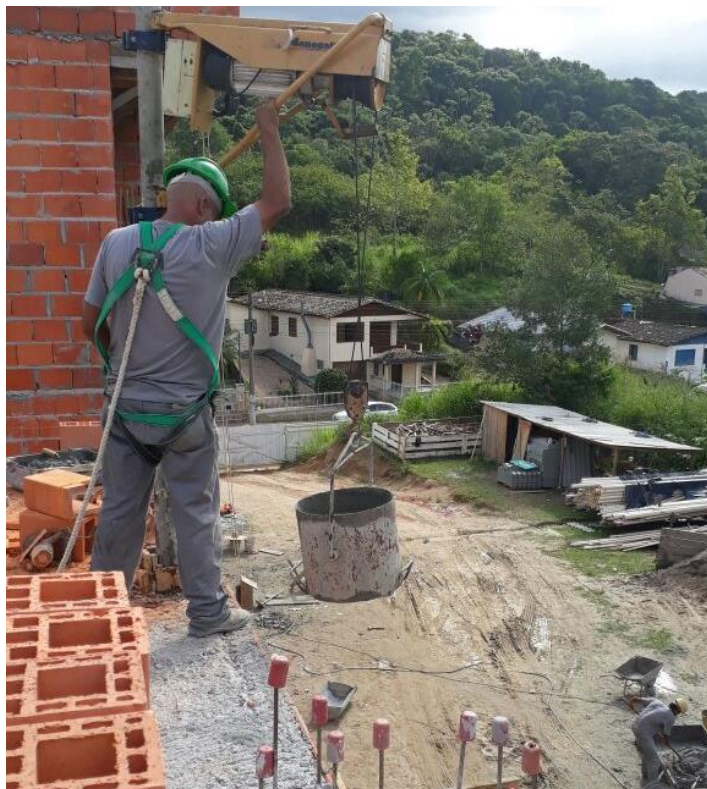
Figura 6 – Transporte da argamassa do térreo até o pavimento de utilização.

Ainda se destaca que algumas limitações existiam, por exemplo, o transporte dos materiais armazenados e produzidos no térreo, assim aumentando a dificuldade conforme crescia a alvenaria e o pavimento. A Figura 6 apresenta como a argamassa de assentamento dos blocos cerâmicos era elevada ao pavimento onde os pedreiros e serventes executavam a alvenaria.

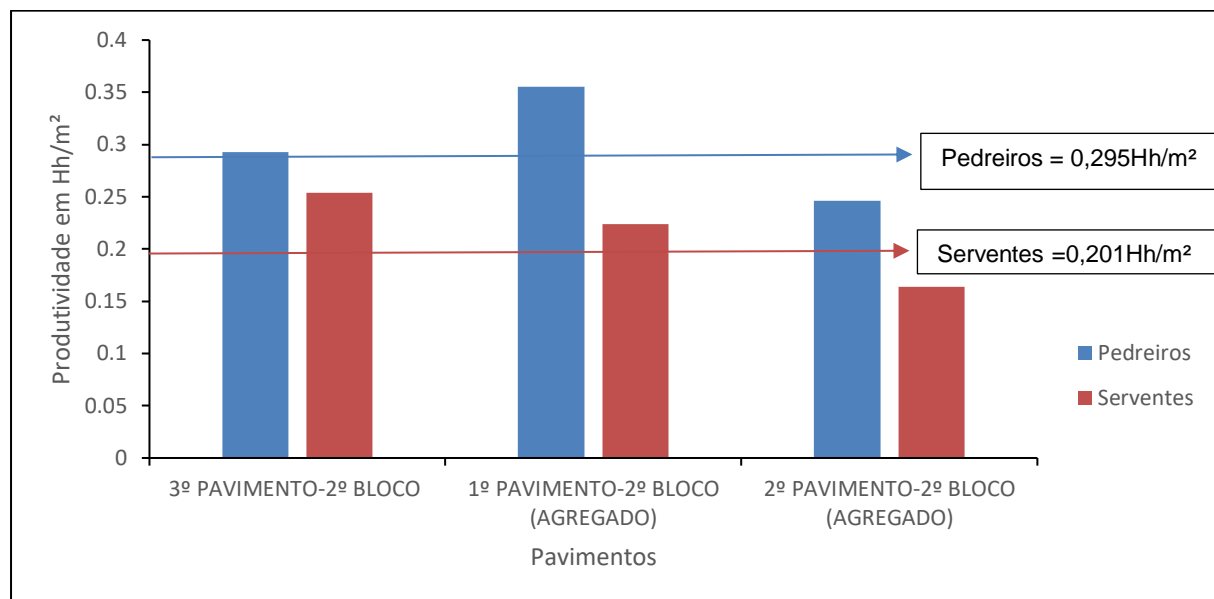
Figura 10 – Gráfico dos índices de produtividade potenciais para pedreiros e serventes.

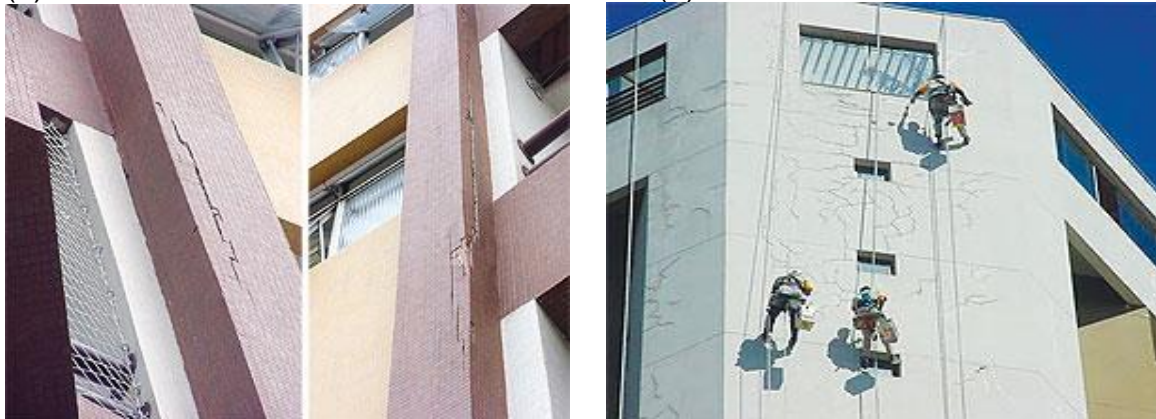
Figura 1 – Fissuras por corrosão de armadura (a); e por retração da argamassa (b).
(a) (b)

Quanto as causas das fissuras e trincas, no tocante ao processo construtivo, se dá principalmente pela retração da argamassa ou concreto em função de erro na dosagem, má cura e má aderência. Já na etapa de execução, o uso de areia inadequada ou de má qualidade, ausência de juntas de dilatação e recalques, oriundos das etapas de projeto e escolha dos materiais. No que se refere ao uso, o principal causador é o próprio usuário, que acaba executando reformas sem o conhecimento necessário da edificação (FONSECA et al., 2016). Nas Figuras 1 (a) e (b) podem ser vistos exemplos de fissuras.

De acordo com Corsini (2010) para correção de fissuras podem ser aplicados produtos flexíveis como selantes elásticos que absorvem as movimentações, sendo este um procedimento mais rápido quando o problema for de pequenas dimensões. Entretanto, existem casos em que é preciso ser feita uma abertura nos entornos da fissura para posterior limpeza e aplicação de produtos que possuam capacidade de resistir as movimentações, respeitando o tempo de cura dos mesmos para posterior repintura e acabamento do local.

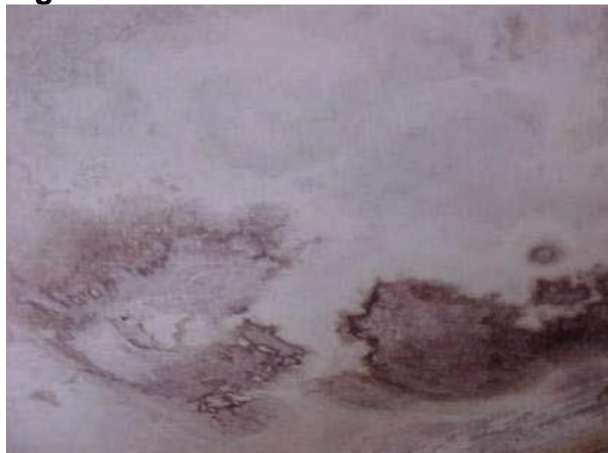
Figura 3 – Bolor/mofo.

Caracterizam-se por formarem manchas de tamanhos variados, geralmente de cor verde ou preta. É causada pela proliferação de fungos que se desenvolvem em locais com condições favoráveis de umidade, temperatura, ventilação e insolação. Também pode ser causada pela presença de poeira em locais que permanecem algum tempo umedecido, e além disso, a falta de manutenção ou ausência de detalhes construtivos contribuem para sua formação (FAGUNDES NETO, 2008). Na Figura 3 pode-se ver problema causado por bolor/mofo.

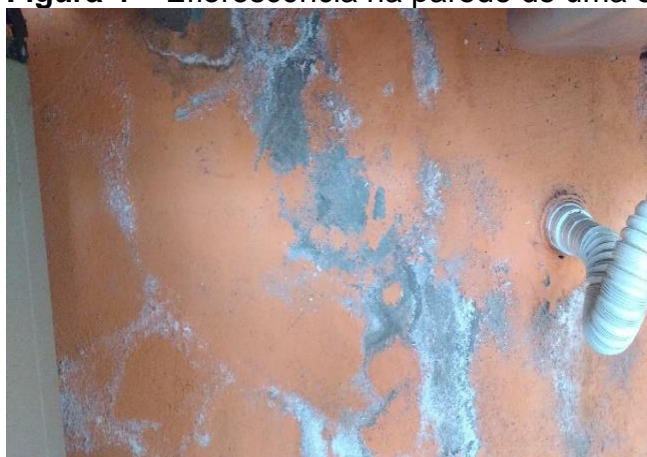
Figura 4 – Eflorescência na parede de uma edificação.

Outro problema comumente nas edificações são as eflorescências, ela se mostra geralmente em forma de manchas esbranquiçadas sobre a superfície pintada, oriunda de sais – sulfatos e carbonos – solúveis em água. Apresenta-se sob aspecto de nuvem, em alguns casos escura por conta da poluição. Atribui-se a sua origem geralmente a argamassa com cura/carbonatação insuficiente ou ainda umidade originada por ascensão capilar, vazamentos e entre outras (FAGUNDES NETO, 2008). Logo abaixo na Figura 4 pode ser vista uma das formas de manifestação da eflorescência.

Para combater a eflorescência, Fagundes Neto (2008) sugere em um primeiro momento confirmar e eliminar a origem da infiltração que possa ter causado, depois disso, fala-se em remover a pintura através de raspagem e aguardar a cura do revestimento renovado se for o caso, para somente então efetuar a aplicação de selador álcali resistente e posterior repintura.

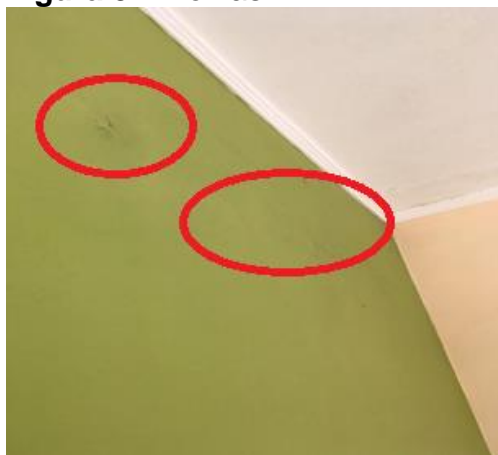
Figura 5 – Bolhas.

Ainda de acordo com Caporrino (2016) o surgimento de bolhas pode ser motivado pela reidratação da cal virgem.

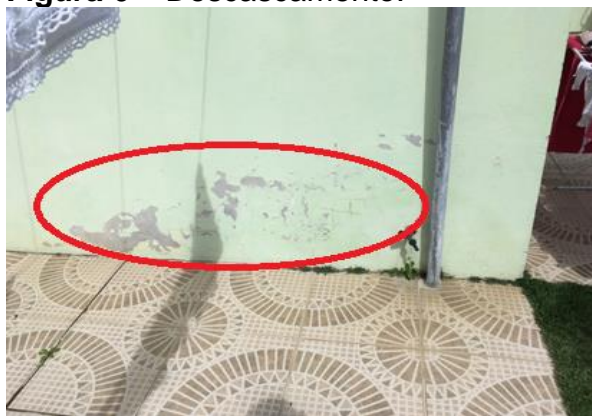
Figura 6 – Descascamento.

Segundo Caporrino (2016), a dificuldade de aderir-se entre as várias camadas de revestimento pode acabar culminando em descolamento de suas partes.

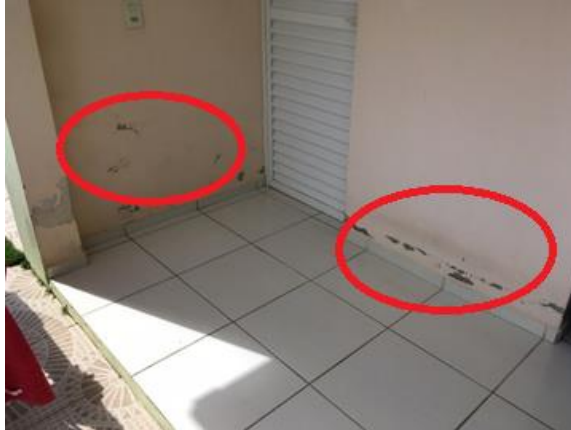
Figura 7 – Bolhas e descascamento.

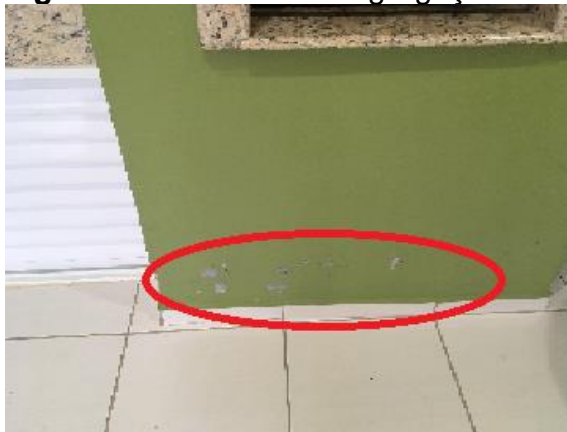
Figura 8 – Bolhas e desagregação.

Para o caso da Figura 8, também tem-se um problema já comentado, que é o surgimento de bolhas, entretanto há outro ainda não visto, que é denominado desagregação, sendo que este pode ser causado pela umidade e/ou pela baixa resistência do reboco existente.

Para Caporrino (2016), o fenômeno da desagregação ocorre mais comumente após a aplicação de tintas óleo ou a base de borracha clorada epóxi sobre revestimento argamassado com pouca carbonatação, pois essas tintas criam superfícies impermeáveis que impedem a difusão de ar atmosférico pela argamassa, ou seja, o revestimento que já possuía pouca resistência não consegue aumentá-la com o tempo, fazendo com que surja esse problema de desagregação.

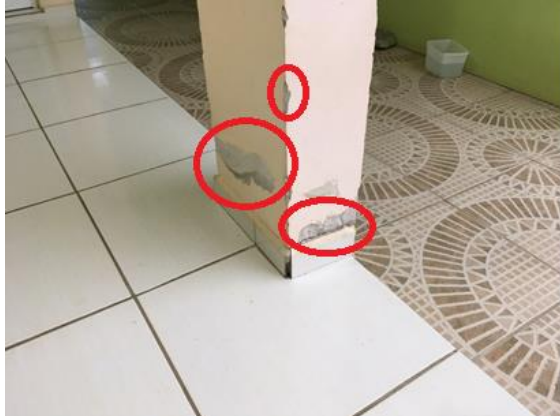
Figura 9 – Descascamento e desagregação.

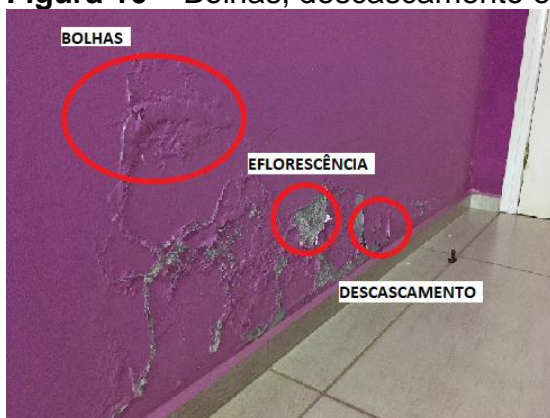
Figura 10 – Bolhas, descascamento e eflorescência.

Na Figura 10 pode-se perceber três problemas, sendo que dois deles já foram vistos, sendo a formação de bolhas e descascamento e um terceiro, denominado eflorescência. Esse parede se localiza no interior da residência, dividindo o corredor com os banheiros. Este ponto em específico fica exatamente na parte do chuveiro dos banheiros, ambos possuem revestimento cerâmico, porém sem impermeabilização. O que pode ser observado em ambos é que o rejunte entre os pisos está desgastado, facilitando assim a penetração de água nas paredes e piso, fazendo a umidade subir na parede por capilaridade e ocasionando esses problemas.

Se tratando de eflorescências é crucial em um primeiro momento identificar a causa do problema, eliminando toda e qualquer origem de infiltração e/ou umidade, que nesse caso sugere-se que seja aplicado um rejunte epóxi nos banheiros. Feito isso, se a cura do revestimento argamassado estiver feita faz-se a aplicação de fundo

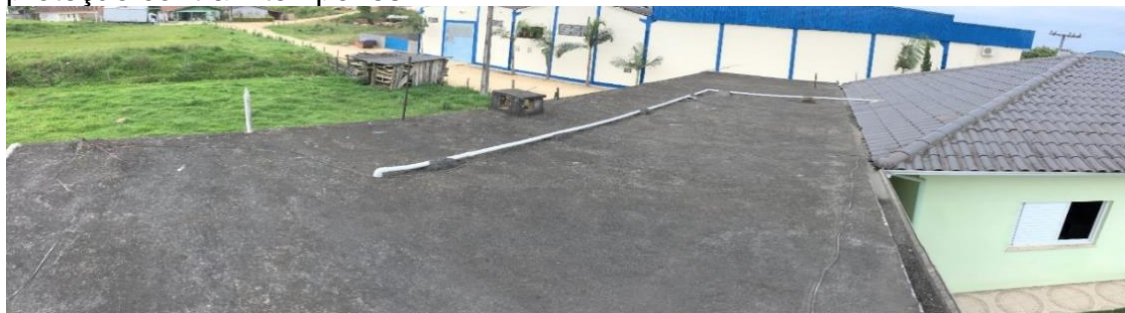
Figura 11 – Vista superior da parte da edificação (laje) sem impermeabilização ou proteção contra intempéries.

pode ser visto na Figura 11. Como consequência disso, problemas de infiltração d'água e efeito térmico de variação da temperatura surgiram na parte interna da casa, conforme pode ser visto na Figura 12.

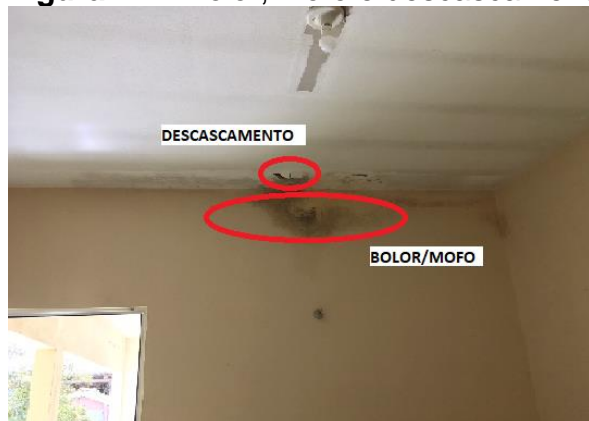
Figura 12 – Bolor, mofo e descascamento.

Quando há presença de fungos deve-se também buscar eliminar qualquer infiltração de umidade que possa existir, feito isso é necessário aguardar a secagem do local e posterior limpeza do mesmo. Se o revestimento estiver se “soltando” é importante repará-lo antes de efetuar o acabamento. Esse processo para tratar problemas com fungos é mencionado por Caporrino (2015) que sugere eliminar a infiltração da umidade e aguardar a secagem do revestimento, depois escovar a superfície e reparar o revestimento quando pulverulento e ainda a lavagem da superfície com hipoclorito.

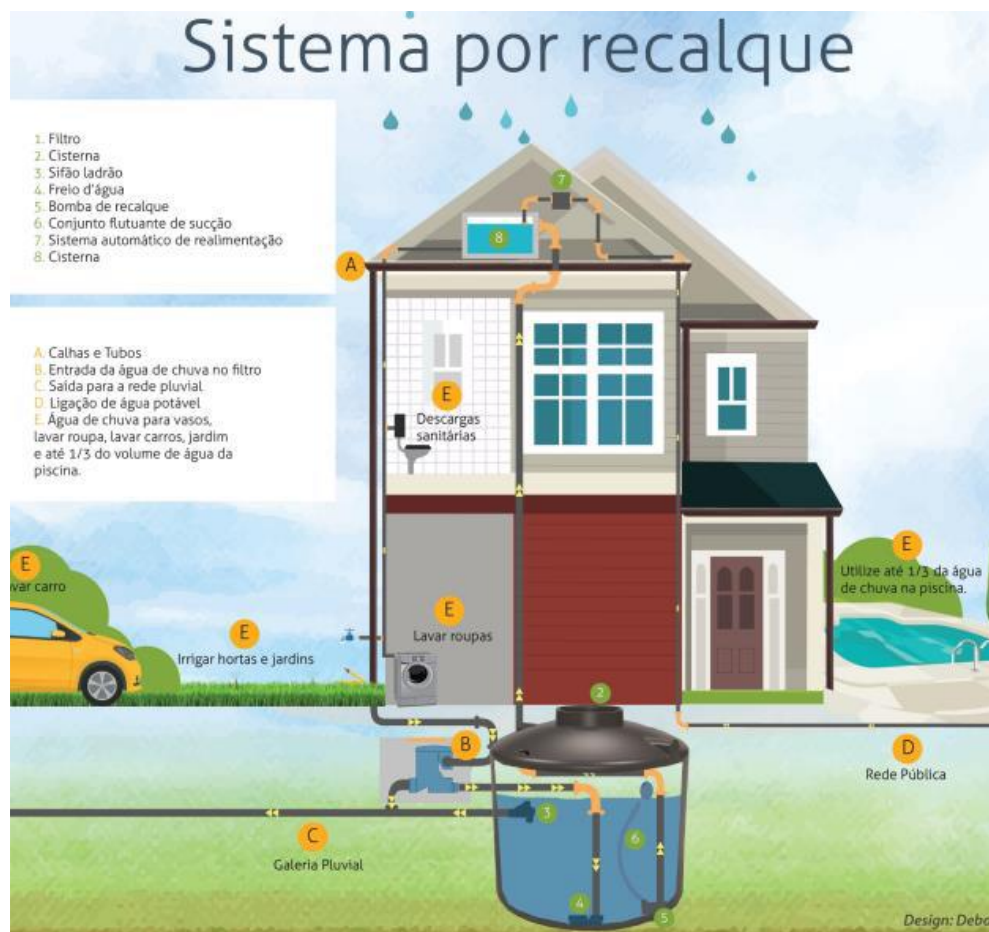
Figura 1 - Sistema de captação de água da chuva por recalque, e seus componentes.

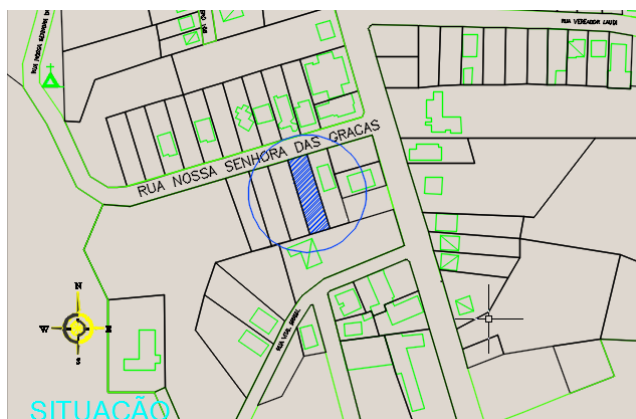
Figura 2 - Planta de situação do objeto em estudo.

O objeto de estudo é uma residência unifamiliar, localizada no Bairro Barro Vermelho, na cidade de Orleans/SC conforme planta de situação apresentada na Figura 2.

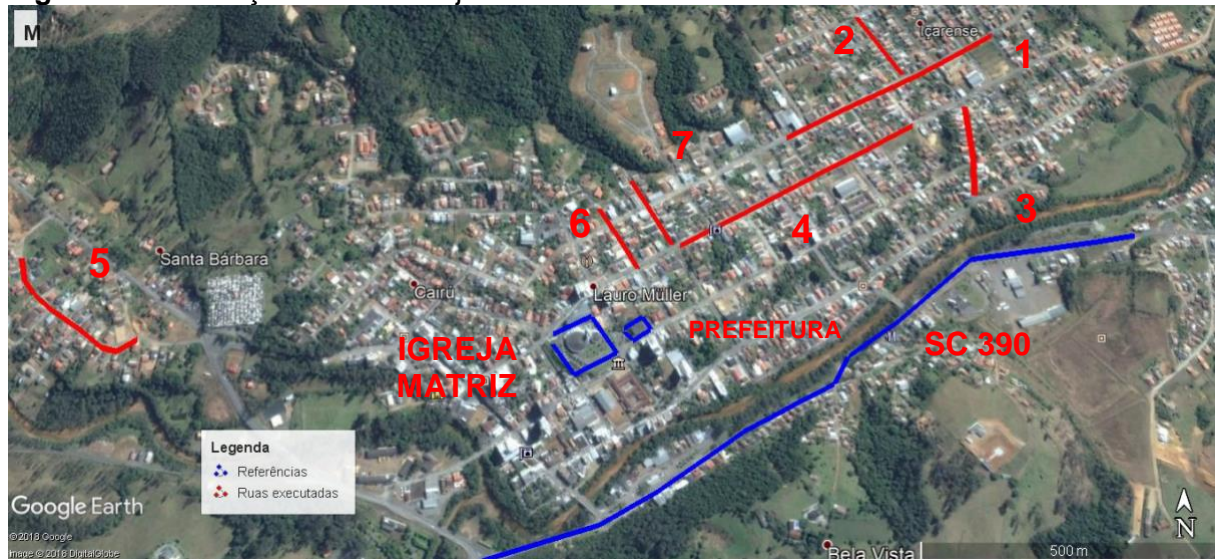
Figura 2: Localização das ruas objeto do estudo

Na Figura 2 as ruas estão identificadas por números que podem ser verificados na listagem apresentada na Tabela 1.

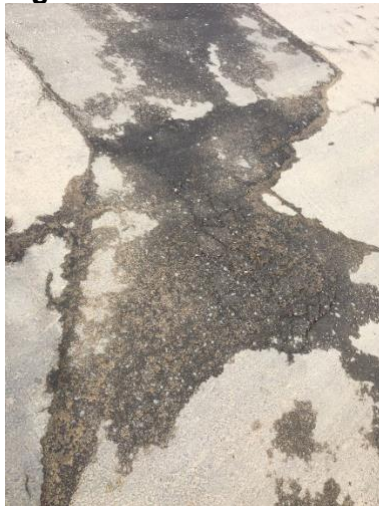
Figura 7: Trinca isolada e “couro de jacaré” na Rua Presidente Costa e Silva.

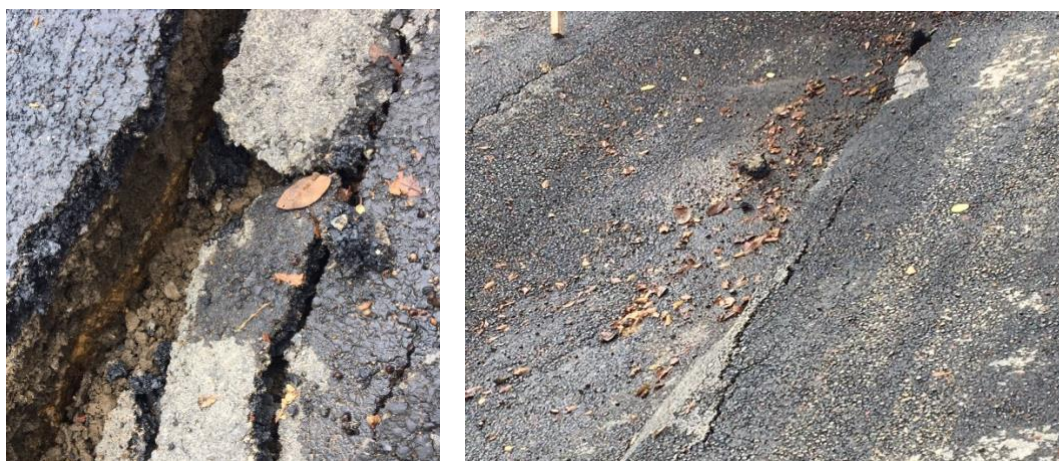
Figura 8: Afundamento na Rua Presidente Castelo Branco.

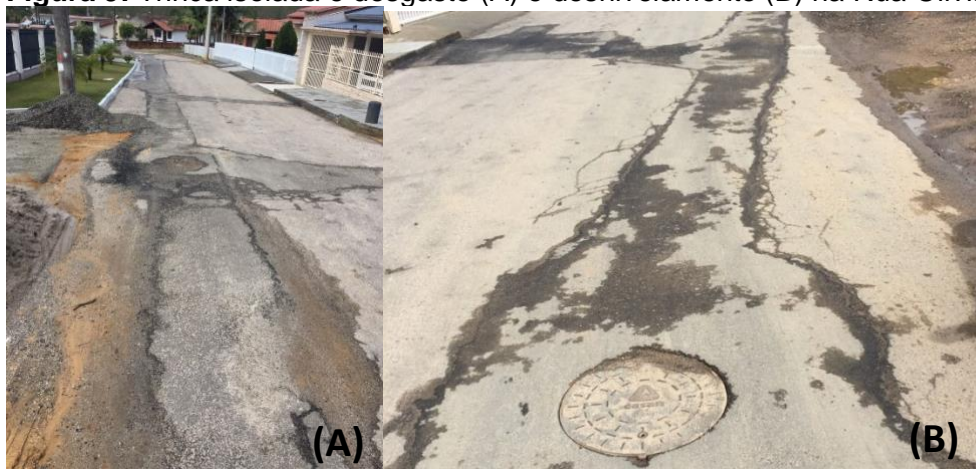
Figura 9: Trinca isolada e desgaste (A) e desnivelamento (B) na Rua Olivia N. Rita.

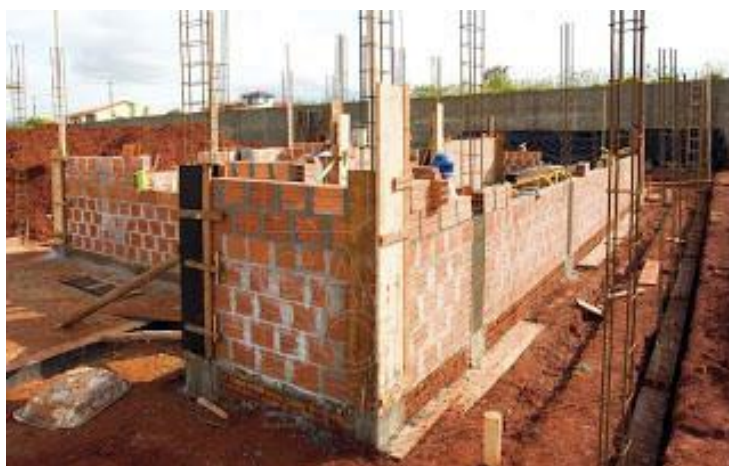
Figura 01 – Construção de alvenaria convencional.

Esse sistema construtivo utiliza barras de aço (armaduras) inseridas no concreto como mostra a Figura 01, em formas de madeira. Com esse sistema é possível atingir estruturas que resistam a qualquer tipo de carga (PILOTTO, VALLE, 2011).

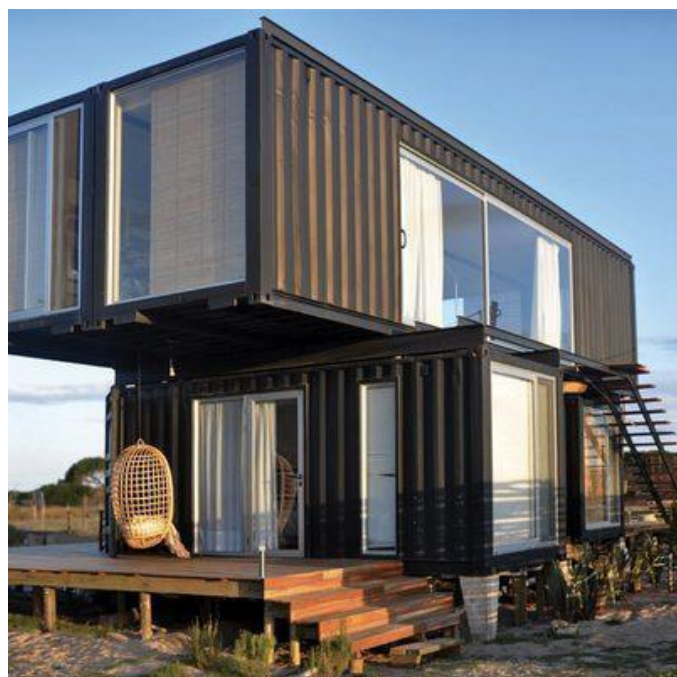
Figura 02 – Construção de container

Para construir casas superiores ao tamanho do container, os mesmos são agrupados, como mostra a Figura 02, podendo ficar lado a lado, um em cima do outro ou podem ficar separados e ter uma área de integração descoberta entre os dois, como um jardim (EXAME, 2015).

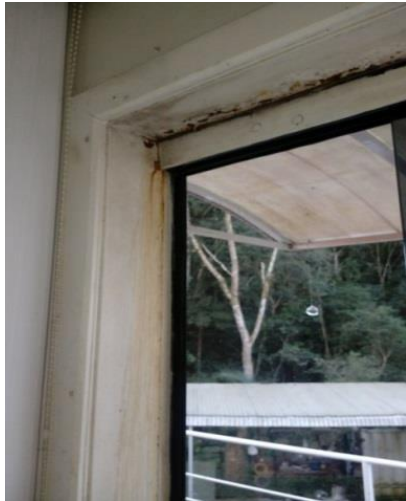
Figura 03 – Abertura não galvanizada

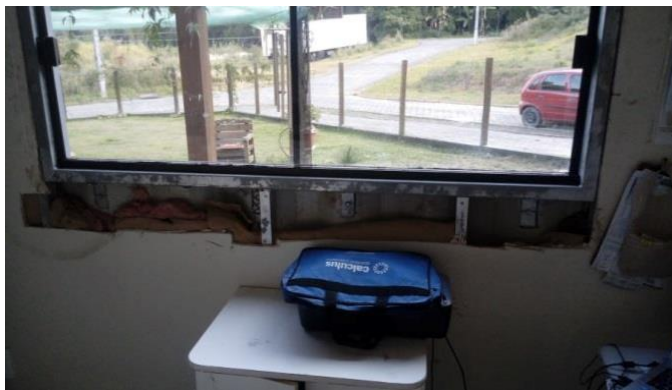
Figura 04 – Perfil galvanizado instalado

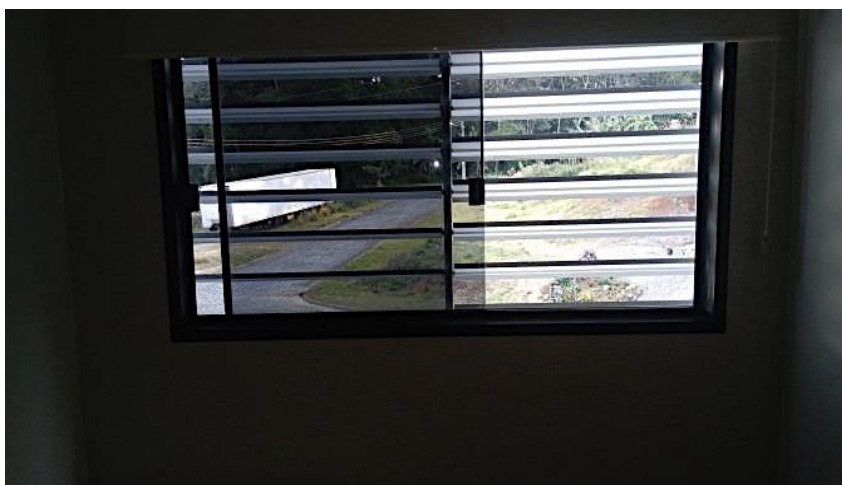
Figura 05 – Perfil alumínio parte superior

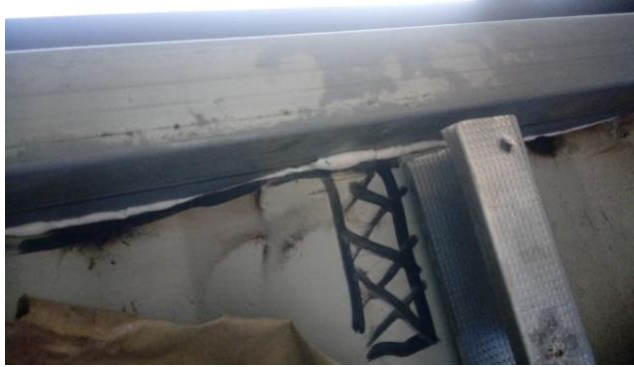
Figura 06 – Vedação com massa de silicone tipo PU

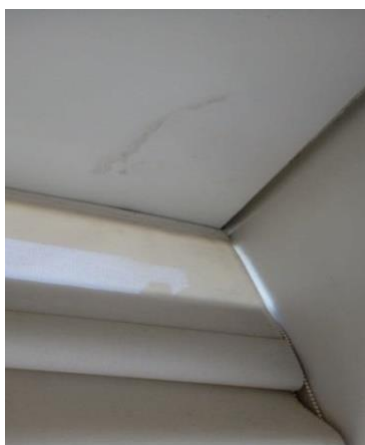
Figura 07 – Gesso danificado

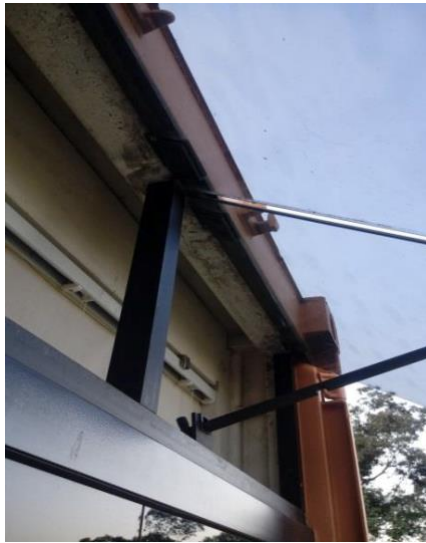
Figura 08 – Parte externa oxidada
